INFORME ECOGRÁFICO

IDENTIFICACIÓN DEL PACIENTE:

Nombre: Susy

Especie: Canino

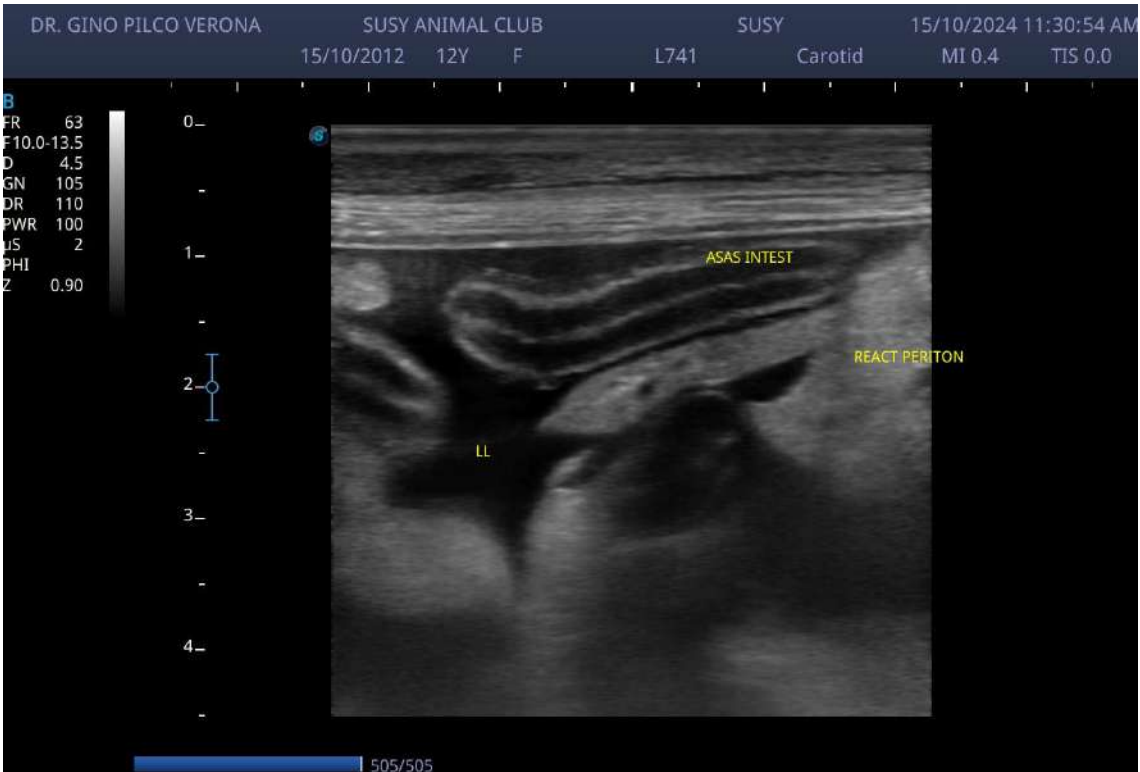
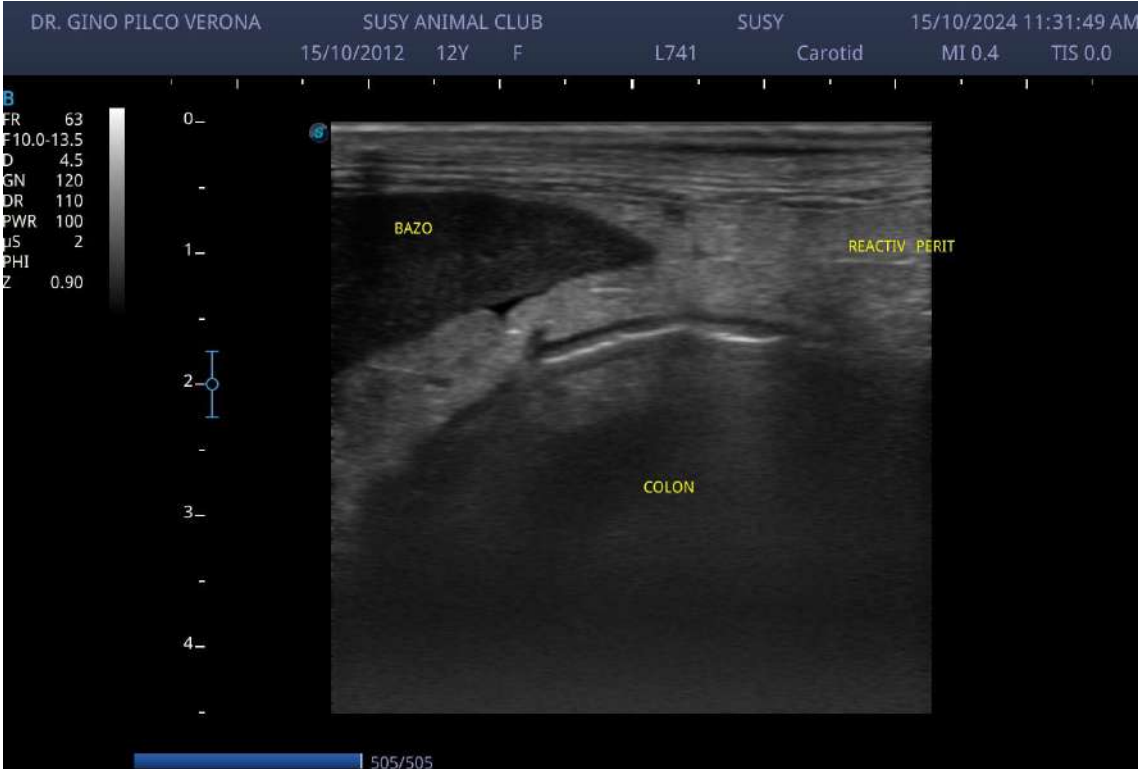
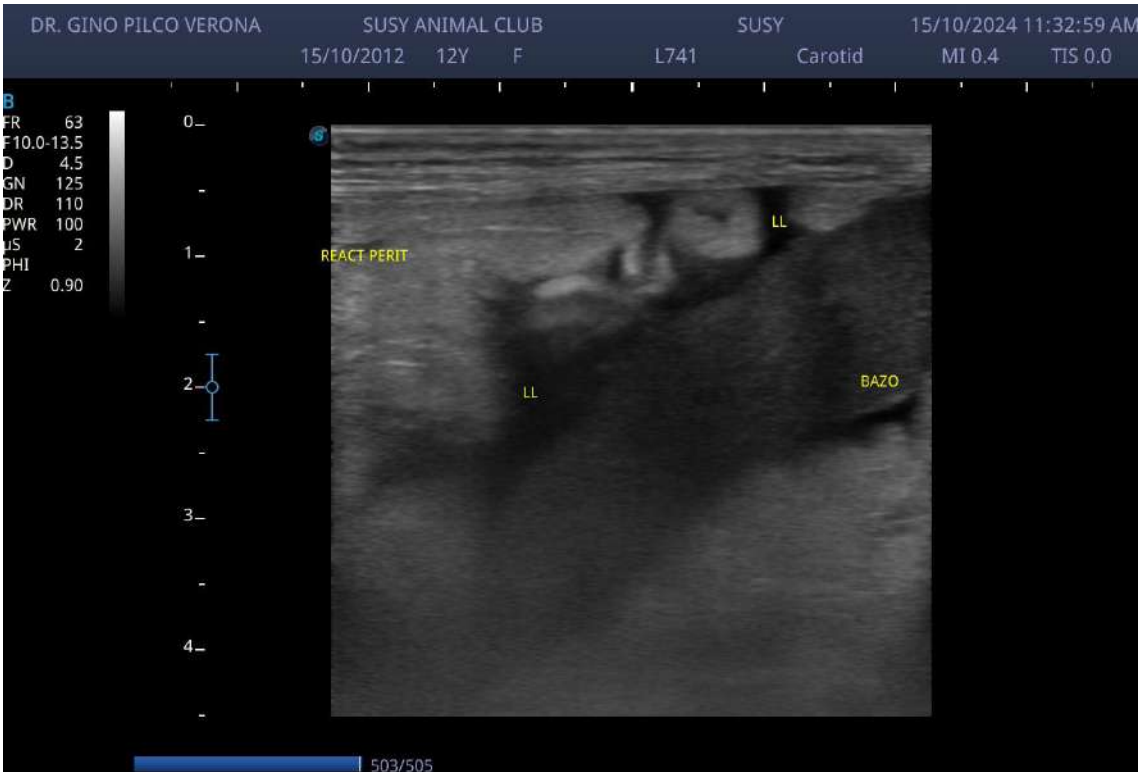
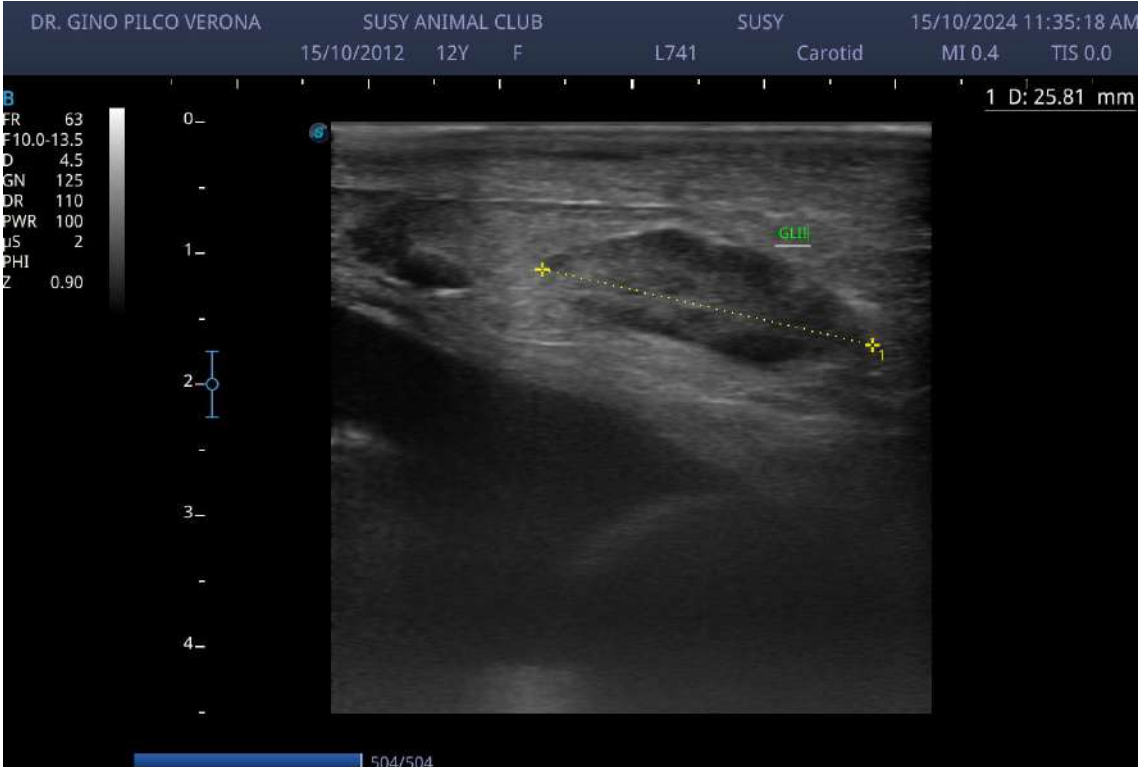
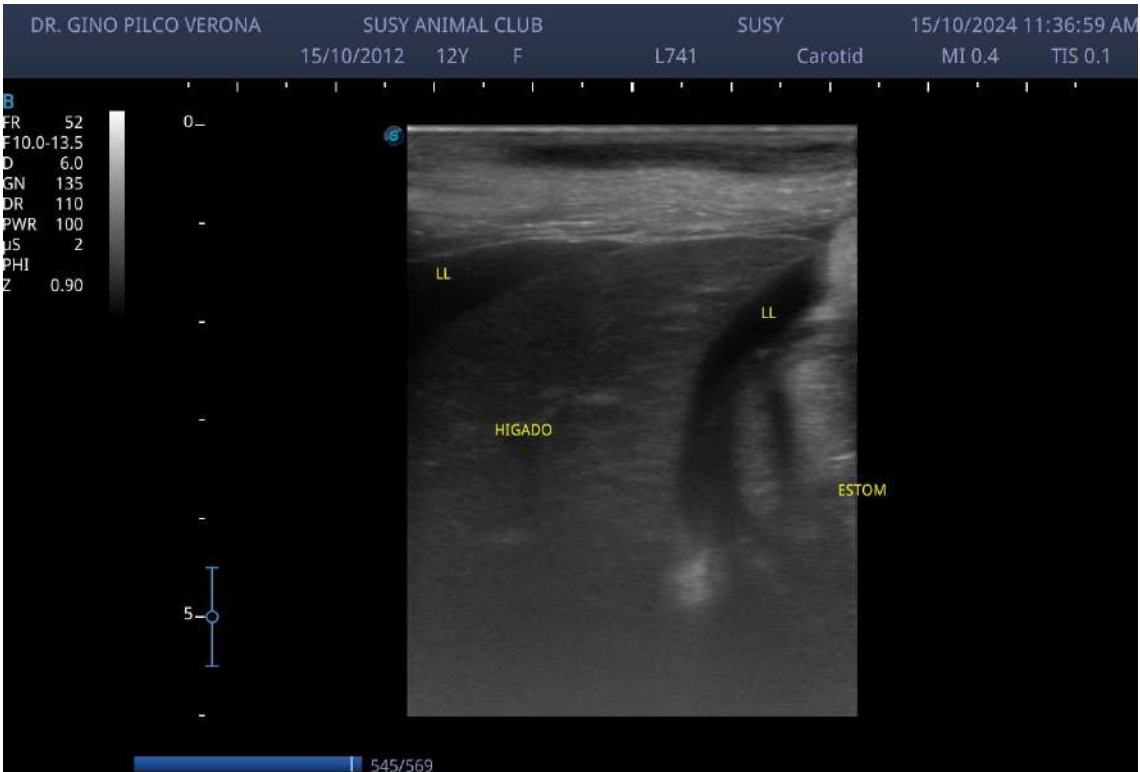
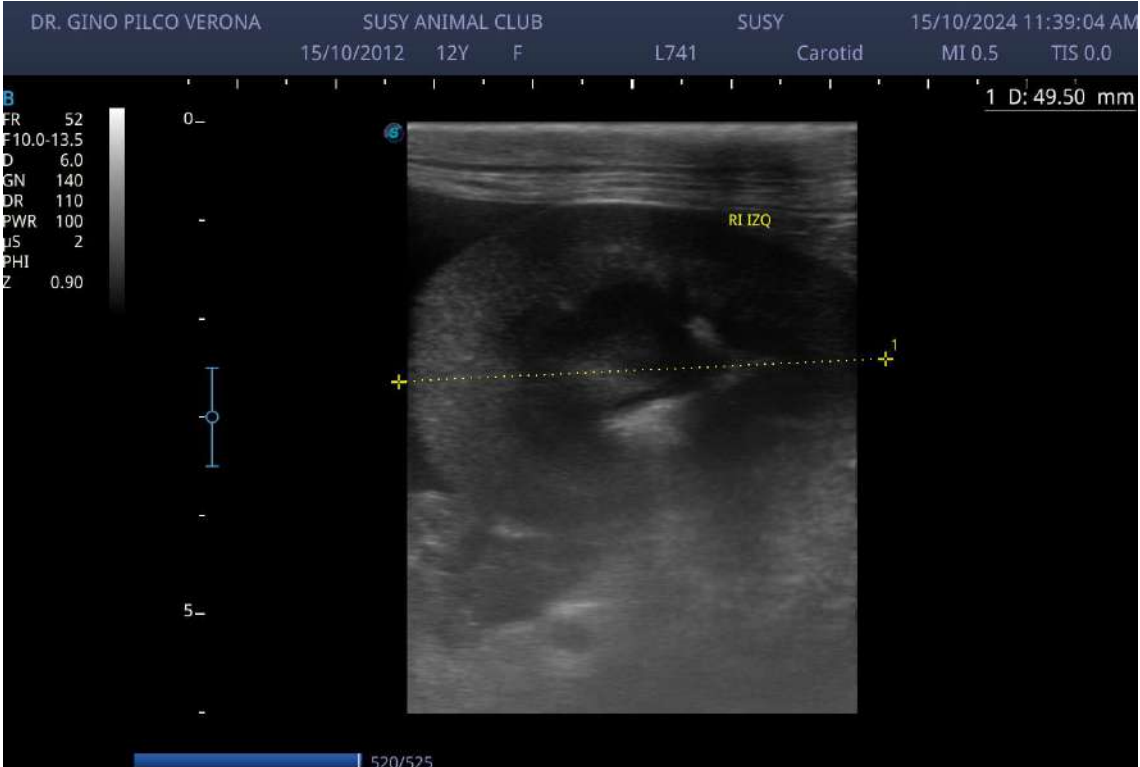
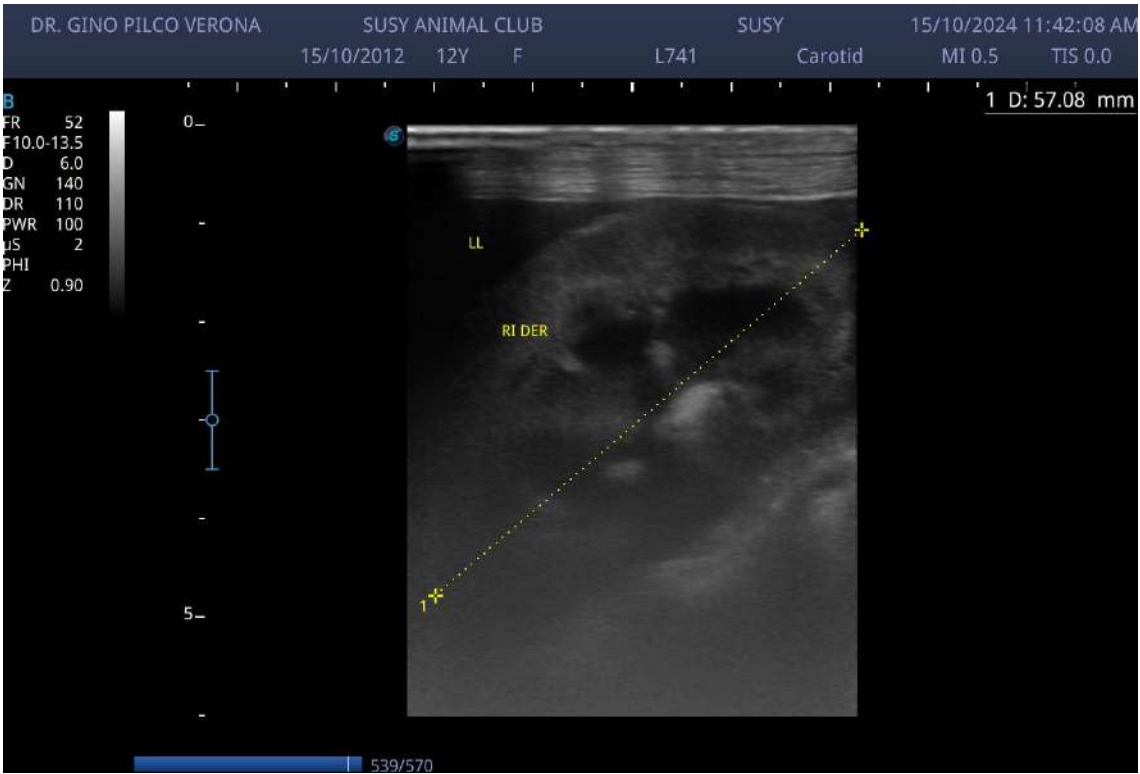
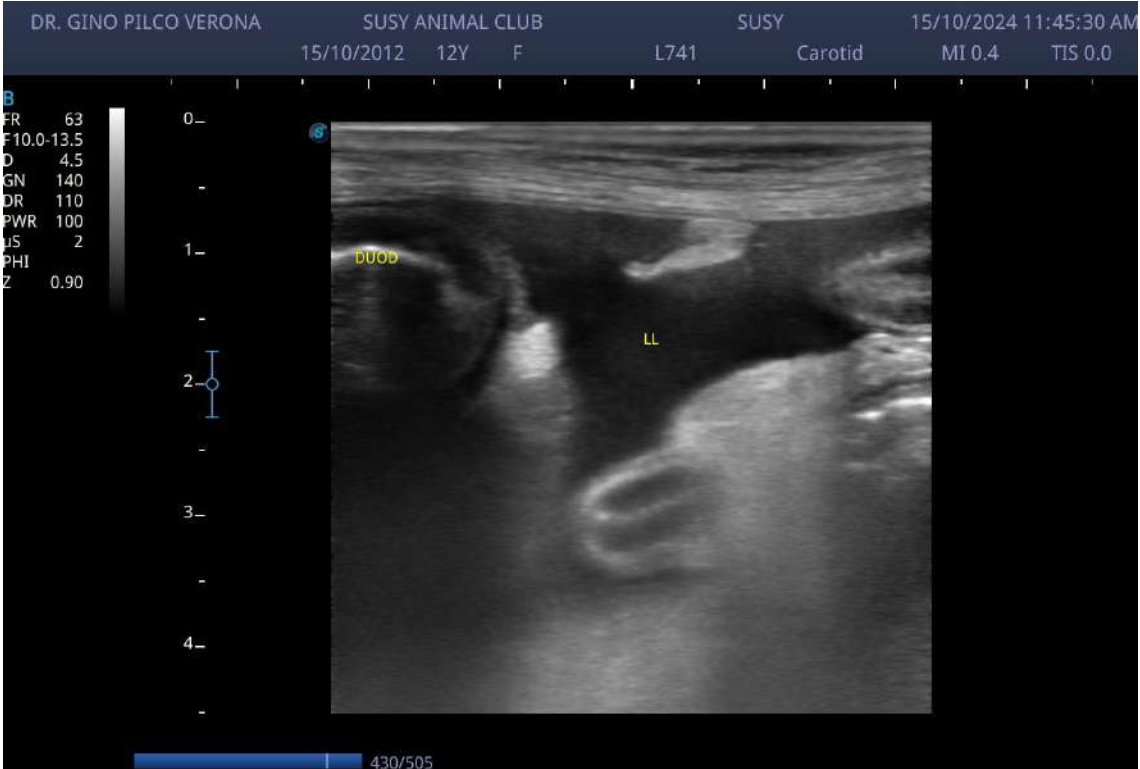
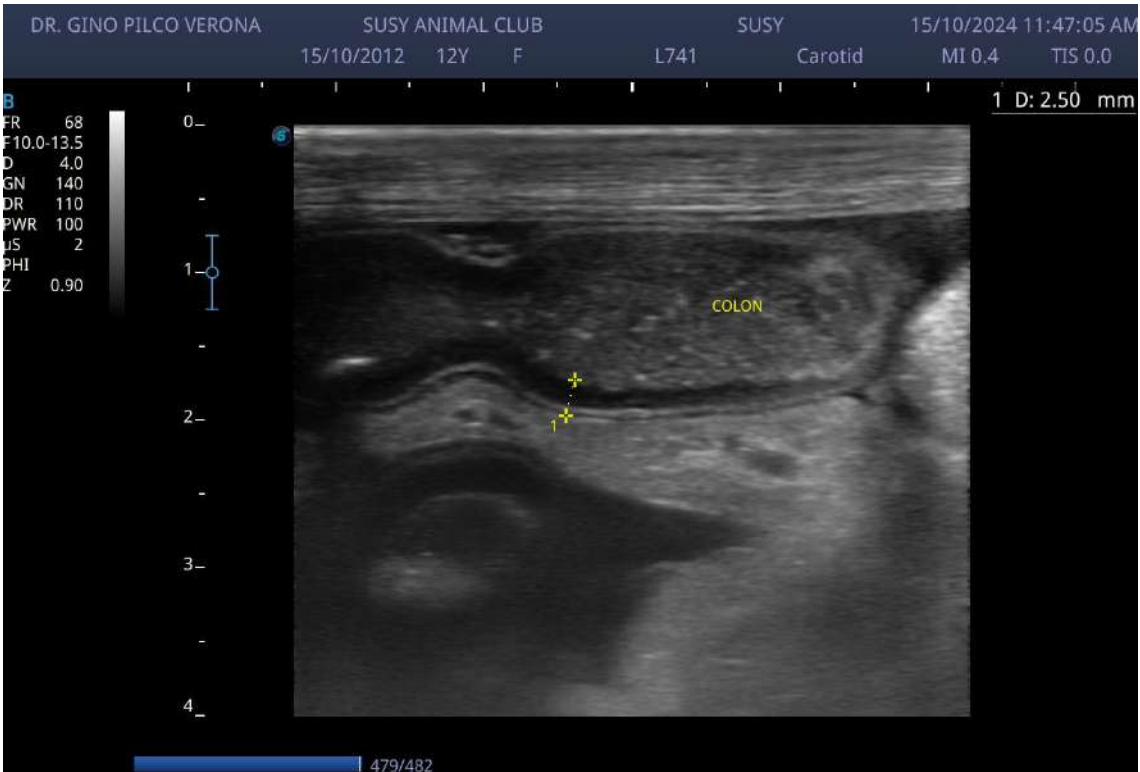
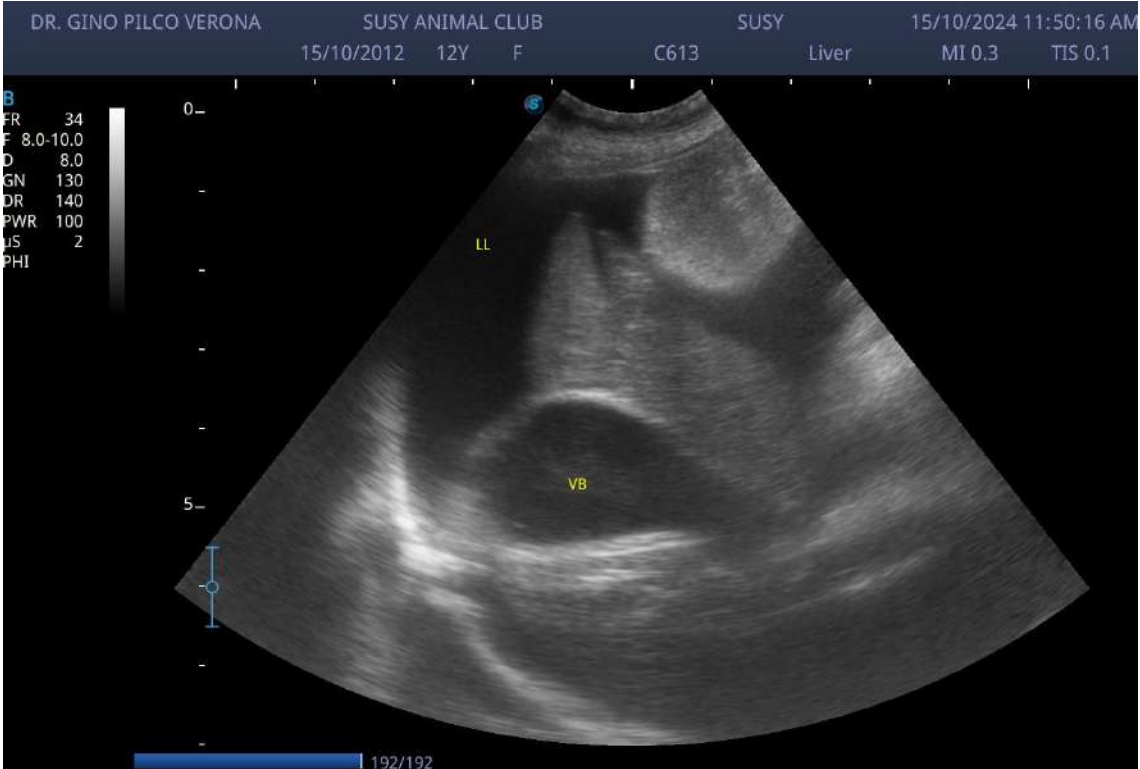
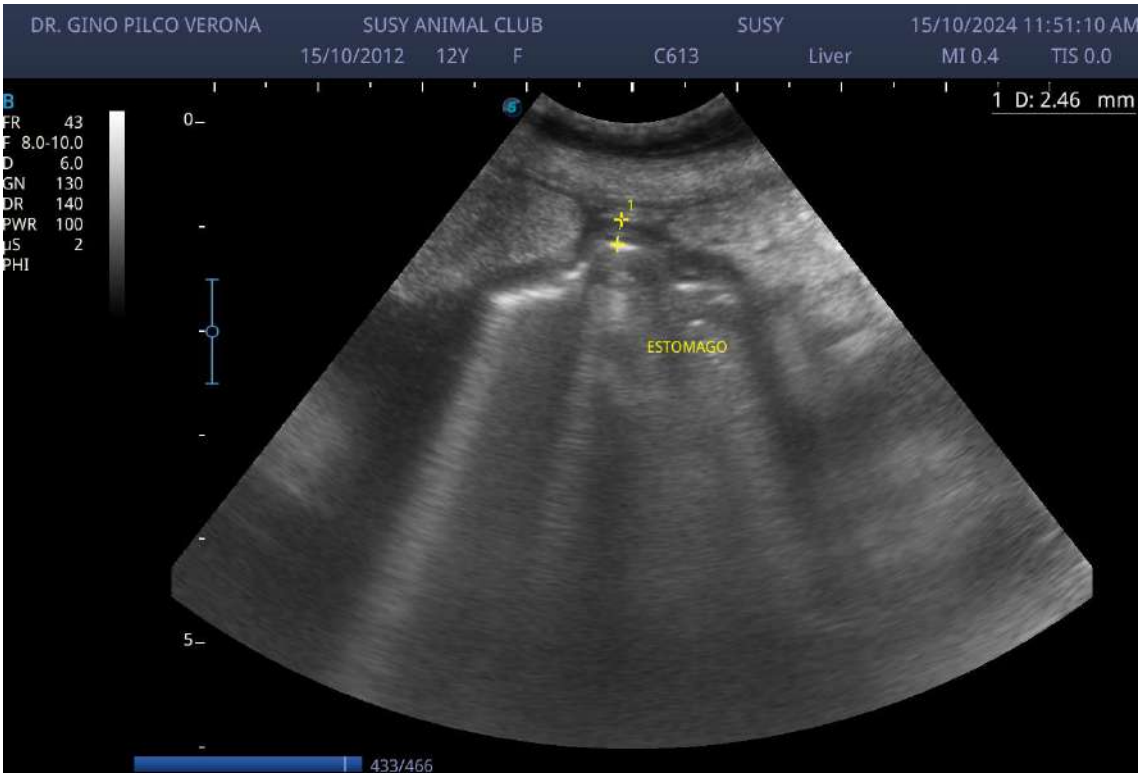
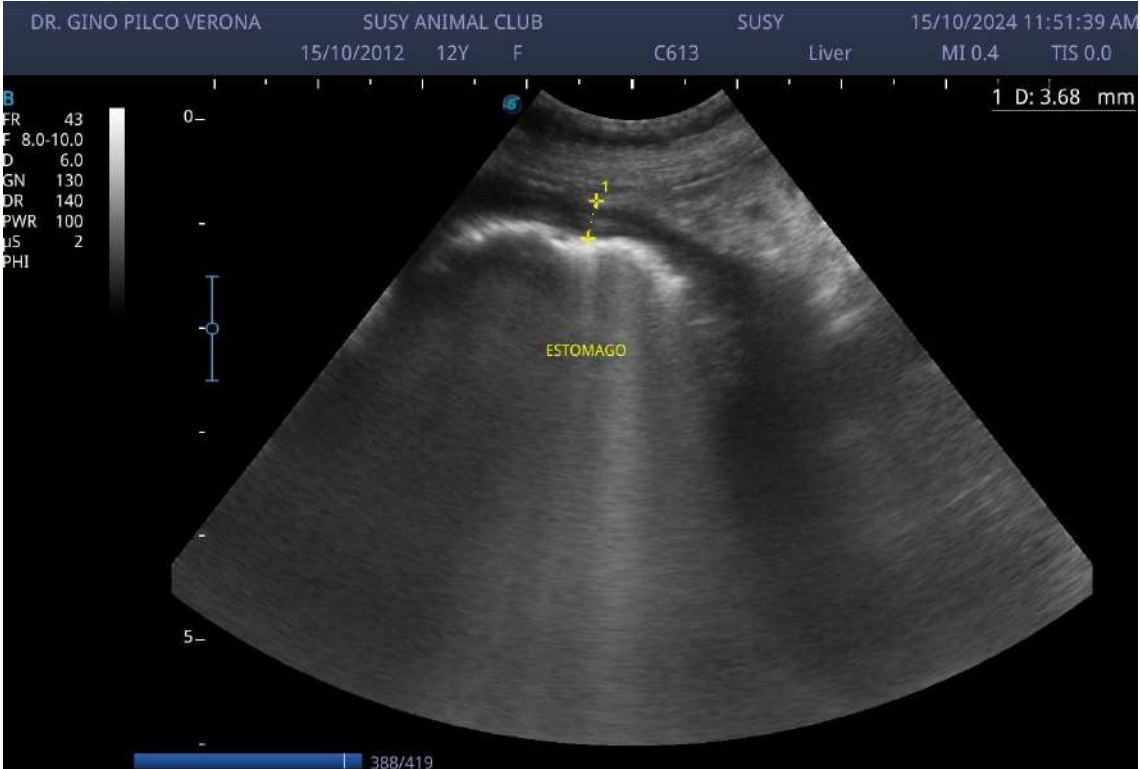
- **Vejiga:** Tamaño de pared incrementado de 4.62mm, medianamente distendido con contenido anecoico.
- **Riñón Izquierdo:** Tamaño de 49.50mm; buena diferenciación y proporción corticomedular, ecogenicidad de la corteza conservada.

- **Riñón Derecho:** Tamaño de 57.08mm; buena diferenciación y proporción corticomedular, ecogenicidad de la corteza conservada.
- **Bazo:** Tamaño de espesor conservado, capsula esplénica definida, ecogenicidad conservada, ecotextura homogénea.

- **Hígado:** Bordes agudos, tamaño conservado, ecogenicidad y ecotextura conservadas.
- **Vesícula Biliar:** Pared conservada, pobremente distendida con contenido anecoico normal.

- **Estómago:** Tamaño de pared conservado de 3.68mm, pobremente distendido con mínima cantidad de contenido alimenticio. Se observa buena estratificación de capas.

- **Asas Intestinales:** Tamaño de pared conservado, se observa buena estratificación de capas, distendido con contenido alimenticio en tránsito.
- **Colon:** Tamaño de pared incrementado de 2.50mm, distendido con presencia de heces líquidas.

- **Otros:** Presencia de abundante cantidad de liquido libre en toda la cavidad abdominal y marcada reactividad peritoneal.

- Presencias de abundante cantidad de líquido libre en cavidad abdominal y marca reactividad peritoneal (peritonitis). Se deja manejo a criterio de su médico veterinario.
- Hallazgos ecográficos de vejiga compatibles con cistitis. Se recomienda complementar estudios con examen de orina. Se deja a criterio de su médico veterinario.
- Hallazgos ecográficos del colon compatibles con colitis primaria o secundaria. Se deja manejo a criterio de su médico veterinario.

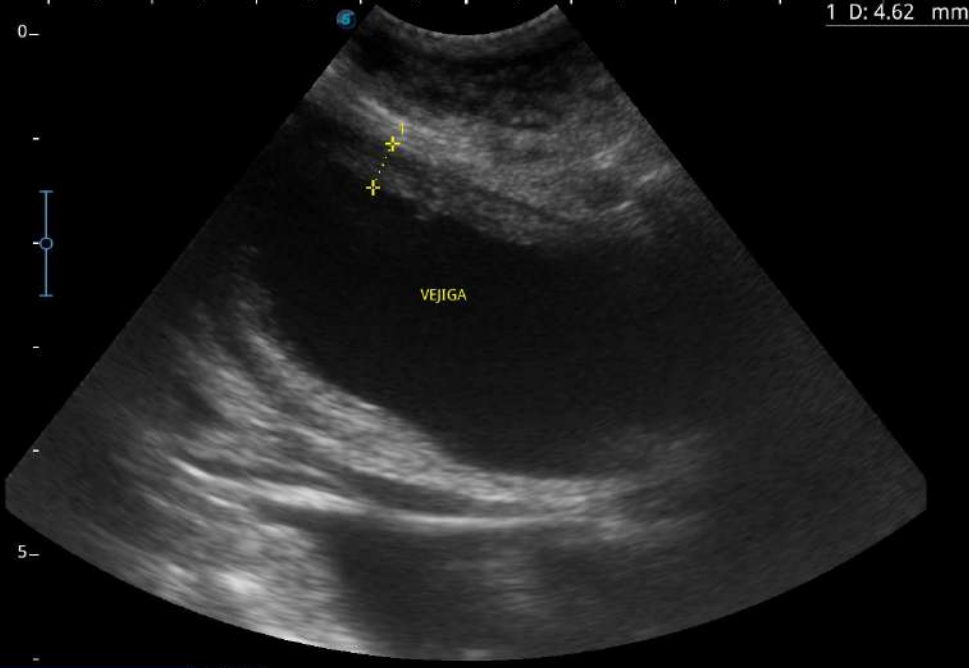
1 D: 4.62 mm
